第2章 建築物の耐震化の現状等及び問題点、課題

2-1. 海士町の自然特性及び地域特性

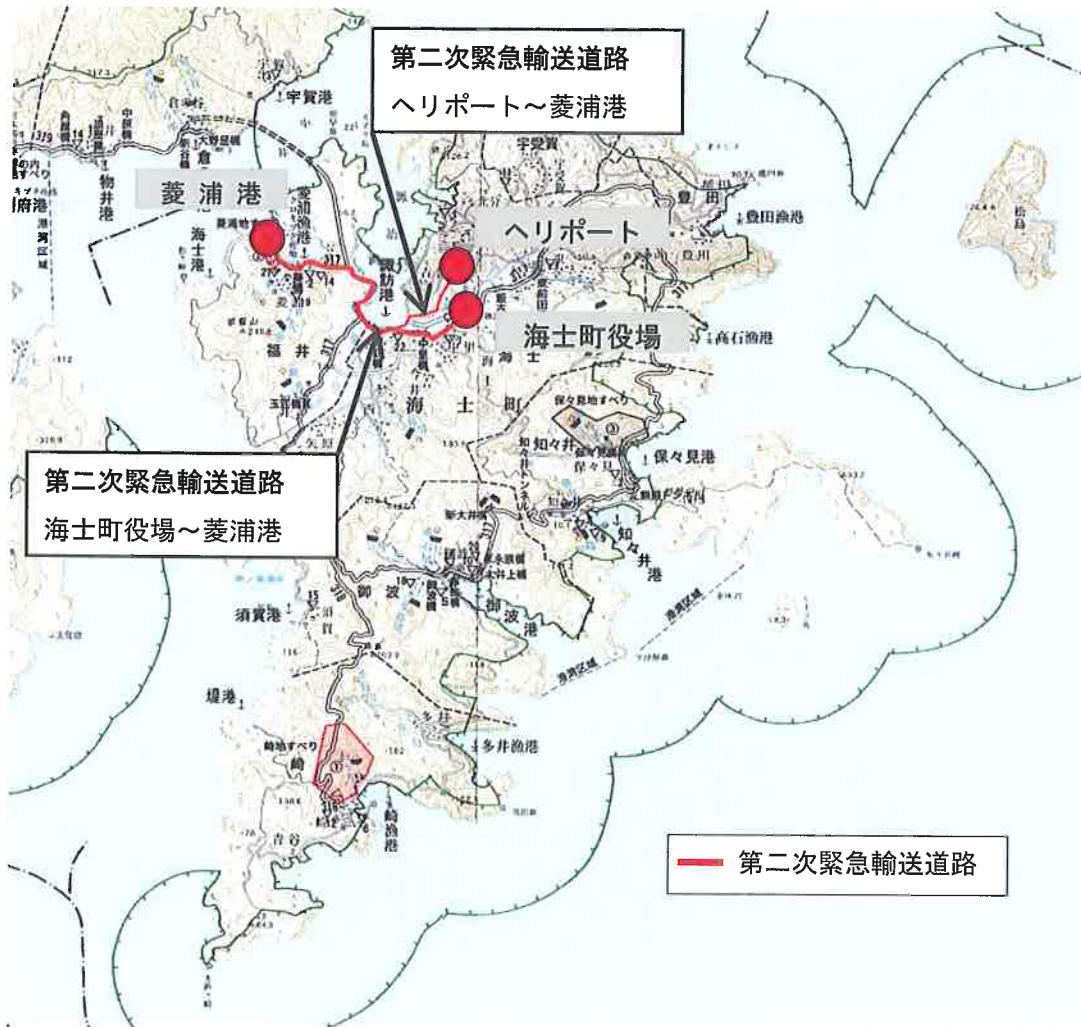
図 2-8 緊急輸送道路沿いの建築物

地震時に多数のものが避難や災害時拠点との交通を円滑に進めるために「島根県緊急輸送道路ネットワーク計画」が定められている。海士町内で地震による被害が起きた場合に建築物の倒壊などにより緊急物資の運搬や地域住民の避難路となる道路を閉鎖する事を未然に防止するために、緊急輸送道路沿いの建築物について耐震化を図る必要がある。これらの建築物のうち、特定建築物に該当する建築物について平成27年度末に耐震化率を100%にすることを目標とする。これまでに耐震診断を行った履歴がないため、特定建築物に該当する建築物のうち昭和56年5月31日以前の旧耐震基準で建築されている建築物に対して、耐震診断を行い、耐震性に欠けると判断された建築物については耐震化を図っていく必要がある。緊急輸送道路沿いの建築物のうち特定建築物に該当する条件は下図で示したとおりである。海士町内の緊急輸送道路沿いの建築物数は下表のとおりである。
